# Höhenschutz auf eine andere Art

*Durch bauliche Massnahmen konnte ein Teil der Aubachhöhle gerettet werden*

Richard Graf, Pfungen

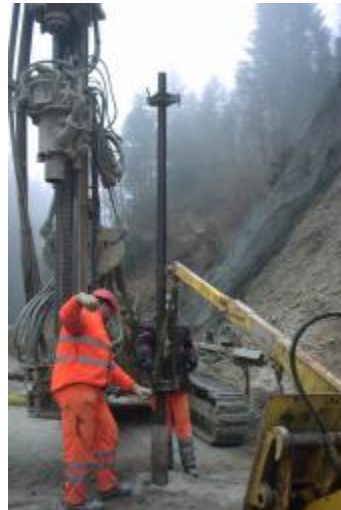
Im Laufe der Arbeiten rutschte ein Teil der talseitigen Höhlenwand ab wie Risse an der Oberfläche bewiesen. So mussten zusätzliche Stützen montiert werden.
